RAPORT

Nissan Leaf 2018 WE480VJ

SAPL: Interpretacja ogólna, Nadwozie

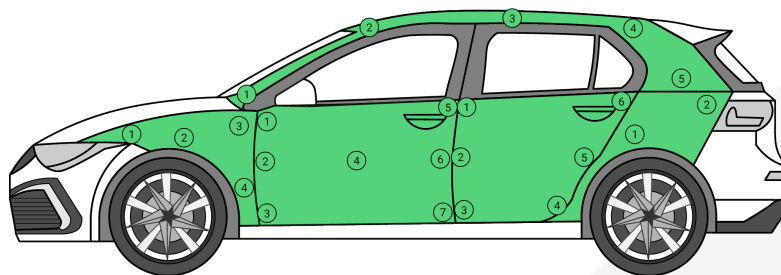
| LEWA STRONA | | | | | | | | | | | | | | | | | | |

| LEWA STRONA | | | | | | | | | | | | | | | | | | |
|---|---|---|---|---|---|---|---|---|---|---|---|---|---|---|---|---|---|---|
| Lewy przedni błotnik | Fe | 79 | 94 | 87 | 91 | 79 | 85 | 94 | - | - | - | - | - | - | - | - | - | - |
| Lewe przednie drzwi | Fe | 70 | 86 | 80 | 82 | 78 | 83 | 70 | 86 | 81 | 79 | - | - | - | - | - | - | - |
| Lewe tylne drzwi | Fe | 70 | 90 | 81 | 88 | 85 | 90 | 70 | 75 | 75 | - | - | - | - | - | - | - | - |
| Lewy słupek | Fe | 73 | 99 | 86 | 73 | 85 | 83 | 88 | 99 | - | - | - | - | - | - | - | - | - |
| Lewy tylny błotnik | Fe | 82 | 99 | 91 | 99 | 82 | - | - | - | - | - | - | - | - | - | - | - | - |

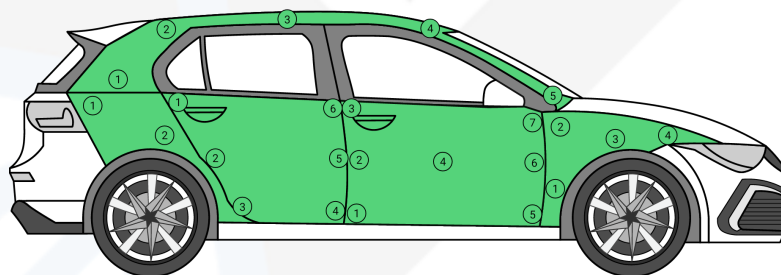
| PRAWA STRONA | | | | | | | | | | | | | | | | | | |

| PRAWA STRONA | | | | | | | | | | | | | | | | | | |
|---|---|---|---|---|---|---|---|---|---|---|---|---|---|---|---|---|---|---|
| Prawy przedni błotnik | Fe | 78 | 92 | 87 | 90 | 88 | 78 | 92 | - | - | - | - | - | - | - | - | - | - |
| Prawe przednie drzwi | Fe | 73 | 84 | 79 | 76 | 84 | 81 | 73 | 78 | 80 | 78 | - | - | - | - | - | - | - |
| Prawe tylne drzwi | Fe | 70 | 98 | 82 | 79 | 70 | 71 | 98 | 83 | 91 | - | - | - | - | - | - | - | - |
| Prawy słupek | Fe | 77 | 96 | 87 | 94 | 96 | 83 | 77 | 83 | - | - | - | - | - | - | - | - | - |
| Prawy tylny błotnik | Fe | 92 | 98 | 95 | 92 | 98 | - | - | - | - | - | - | - | - | - | - | - | - |

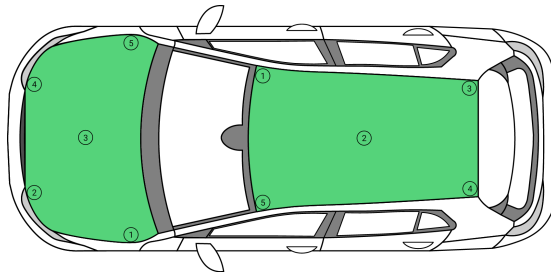
| GÓRA | | | | | | | | | | | | |

| GÓRA | | | | | | | | | | | | |
|---|---|---|---|---|---|---|---|---|---|---|---|--|
| Pokrywa silnika | Fe | 74 | 91 | 81 | 74 | 77 | 88 | - | - | - | - | |
| | | | | | 91 | 76 | - | - | - | - | - | |
| Dach | Fe | 79 | 91 | 84 | 81 | 91 | 79 | - | - | - | - | |
| | | | | | 80 | 90 | - | - | - | - | - | |

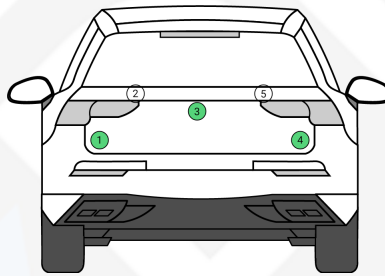
| TYŁ | | | | | | | | | | | | |

| TYŁ | | | | | | | | | | | | |
|---|---|---|---|---|---|---|---|---|---|---|---|--|
| Pokrywa bagażnika | Fe | - | 89 | 85 | 89 | 77 | - | - | - | - | - | |
| | | | | | - | 89 | - | - | - | - | - | |

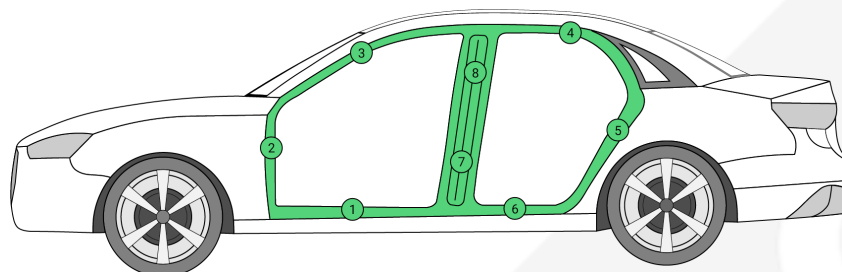
| LEWA STRONA | | | | | | | | | | | | |

| LEWA STRONA | | | | | | | | | | | | |
|---|---|---|---|---|---|---|---|---|---|---|---|--|
| Lewa strona | Fe | 46 | 77 | 56 | 52 | 47 | 58 | 46 | - | - | - | |
| | | | | | 47 | 59 | 59 | 77 | - | - | - | |

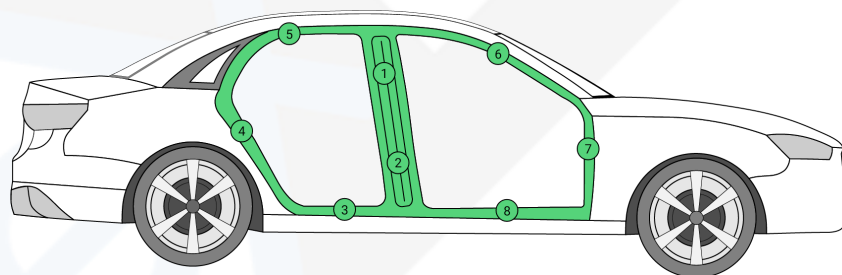
| PRAWA STRONA | | | | | | | | | | | | |

| PRAWA STRONA | | | | | | | | | | | | |
|---|---|---|---|---|---|---|---|---|---|---|---|--|
| Prawa strona | Fe | 43 | 77 | 58 | 77 | 61 | 75 | 43 | - | - | - | |
| | | | | | 47 | 65 | 47 | 49 | - | - | - | |

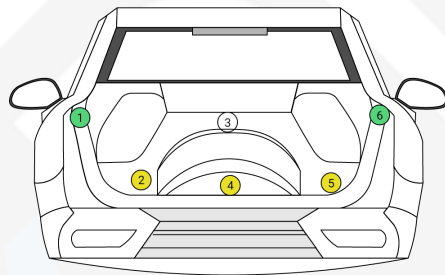
| BAGAŻNIK | | | | | | | | | | | | |

| BAGAŻNIK | | | | | | | | | | | | |
|---|---|---|---|---|---|---|---|---|---|---|---|--|
| Bagażnik | Fe | - | 49 | 37 | 47 | - | 26 | - | - | - | - | |
| | | | | | 29 | 33 | 49 | - | - | - | - | |

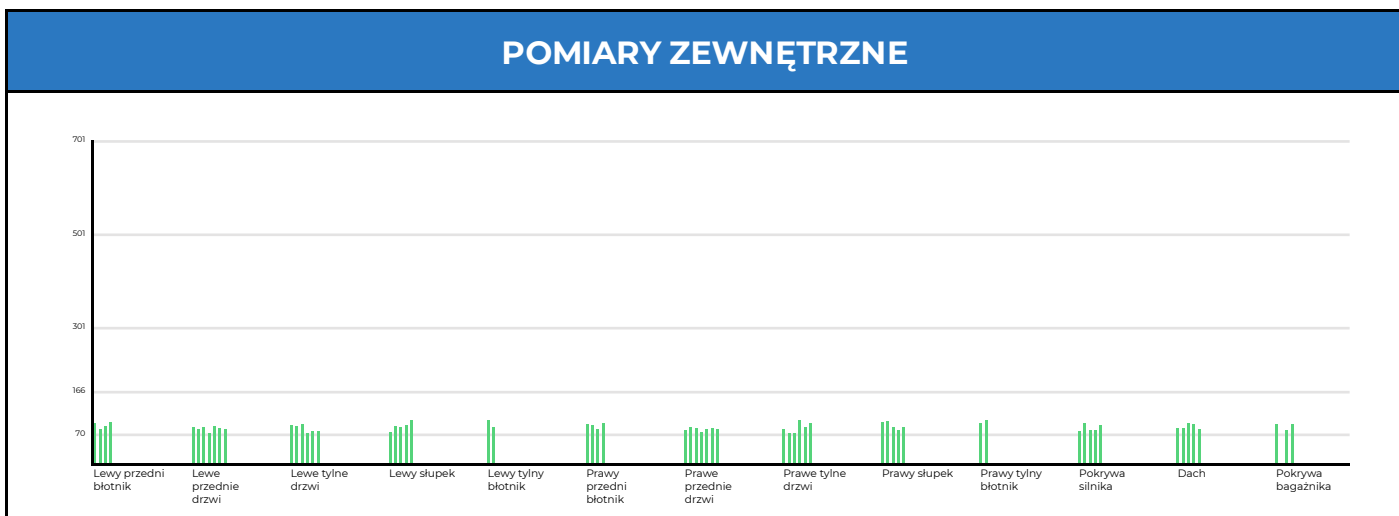
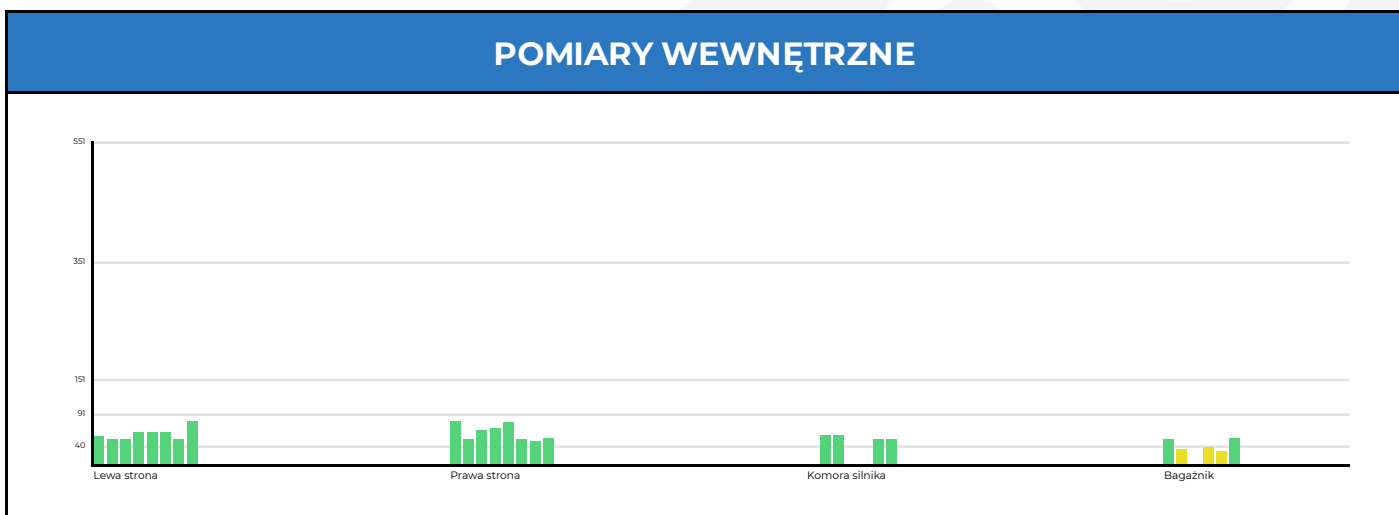
WYKRESY

Wszystkie elementy mają fabryczną grubość lakieru. Żaden element nie nosi śladów napraw blacharsko-lakierniczych.
